# Beurteilung der lokalen und globalen Standsicherheit einer Tagebauendböschung im Haselgebirge

# Untersuchungsobjekt

- Steinbruch Moosegg
- MOLDAN Baustoffe GmbH & Co KG
- Anhydrit- und Gipsabbau
- Abmessungen Endböschung SüdOst
  - Länge 300 m
  - Höhe 72 m
  - Generalneigung 45°
  - 4 Etagen mit 15m Höhe
  - Neigung 70°

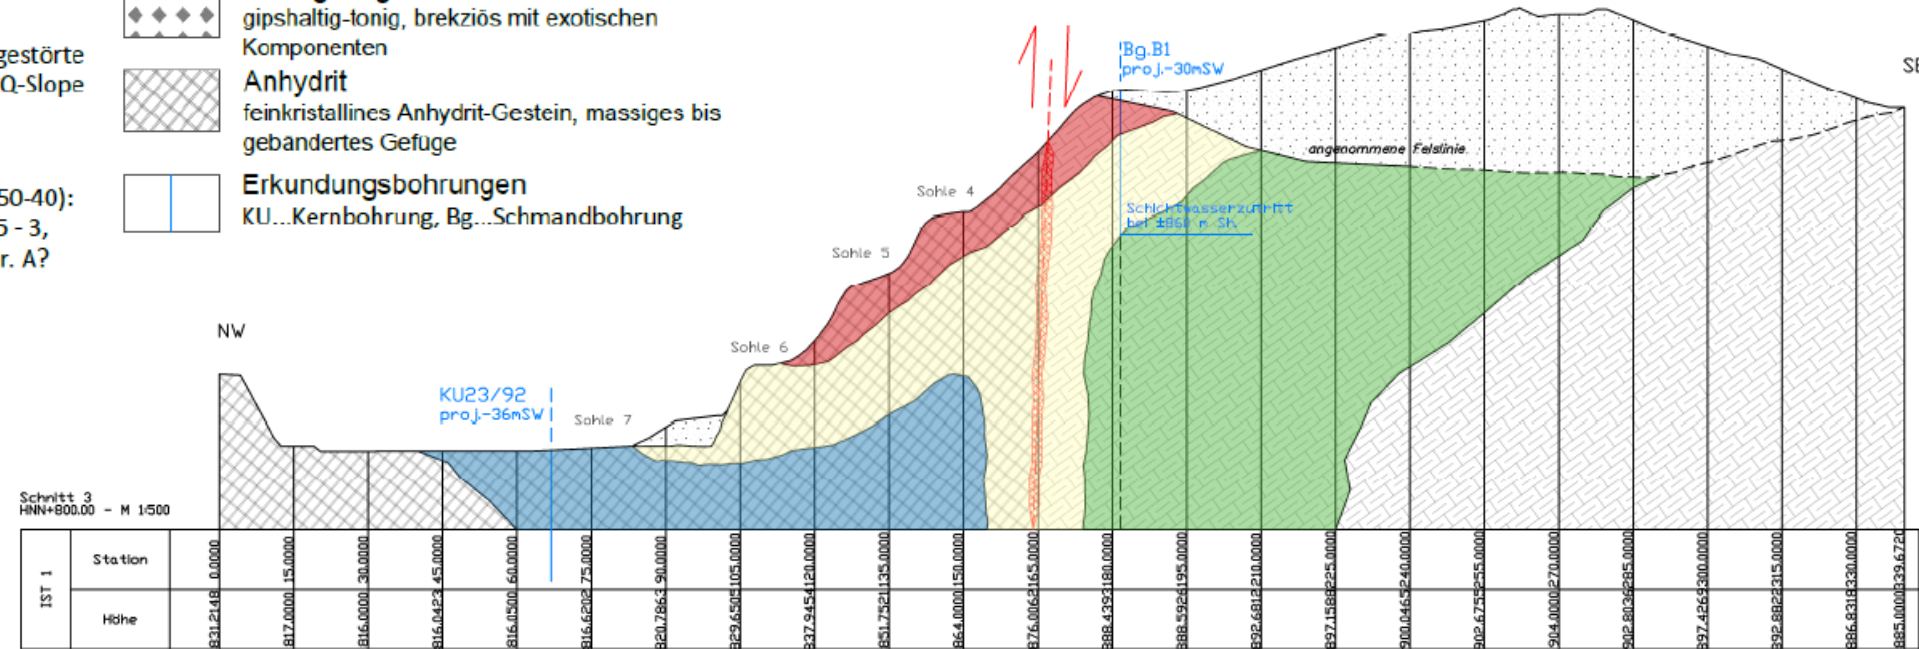
- Homogenbereich A**  
blockig (GSI 60-45): verzahnte Gebirgsstruktur; drei TF-Sets mit rauer Gesteinsoberfläche (Q-Slope 6,0 - 5,3): gute (tw. schlechte) Gebirgsqualität

- Homogenbereich B**  
sehr blockig (GSI 40-30): verzahnt, tw. gestörtes Gebirge, mäßig verwittert; drei/vier TF-Sets mit rauer Gesteinsoberfläche (Q-Slope 0,82 - 0,78): schlechte Gebirgsqualität

- Homogenbereich C**  
blockig/gestört (GSI 30-20): gefaltet-gestörte Gebirgsstruktur; verwittertes Gestein (Q-Slope 0,12 - 0,05): sehr schlechte Gebirgsqualität

- Homogenbereich D\* (angenommen)**  
dünn-mittelbankige Roßfeldschichten (GSI 50-40): ±drei TF-Sets (hangparallele ss)?, (Q-Slope 5 - 3, geschätzt), ähnlich Gebirgsqualität Hom.ber. A?

- Abraumhalden/Vorschüttung**  
anthropogene Ablagerungen, tw. glazigene Sedimente an Grenze Felslinie-Haldenbasis
- Störungszone (vgl. Homogenbereich C)**  
Kontakt Haselgebirge/Roßfeld-Formation, stark zerlegtes Gebirge erwartet

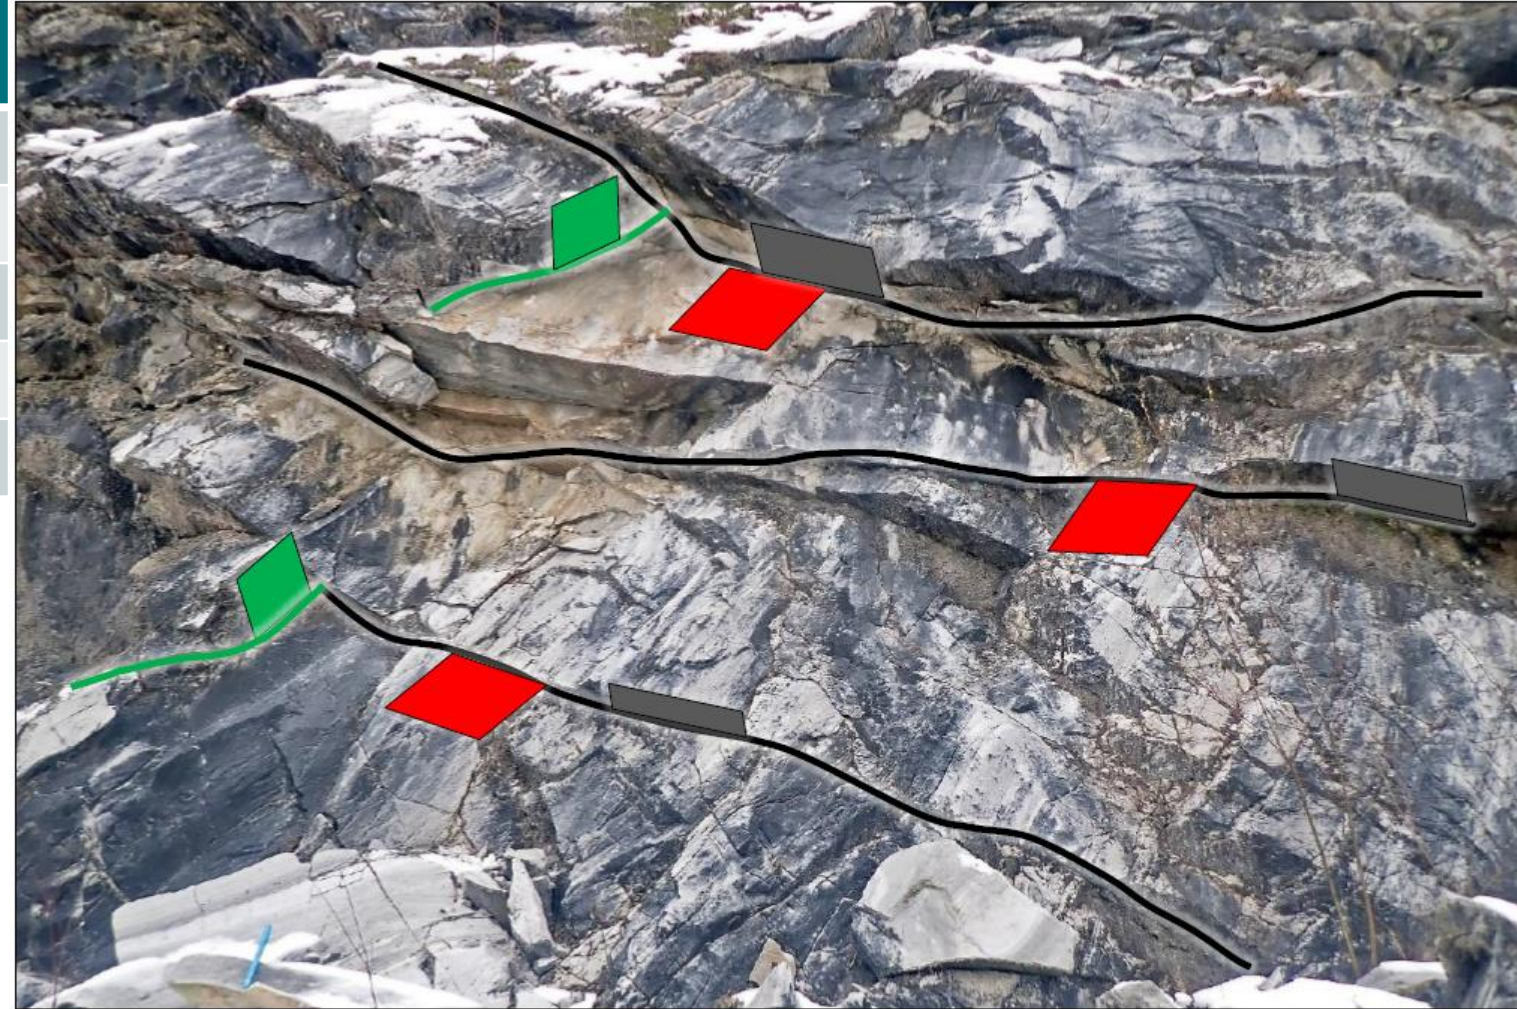
Trennflächensets mit Müller-Fähnchen:

- h ... Harnischflächen (rot)
- k1 ... Großklüfte (schwarz)
- k2 ... Klüfte (grün)

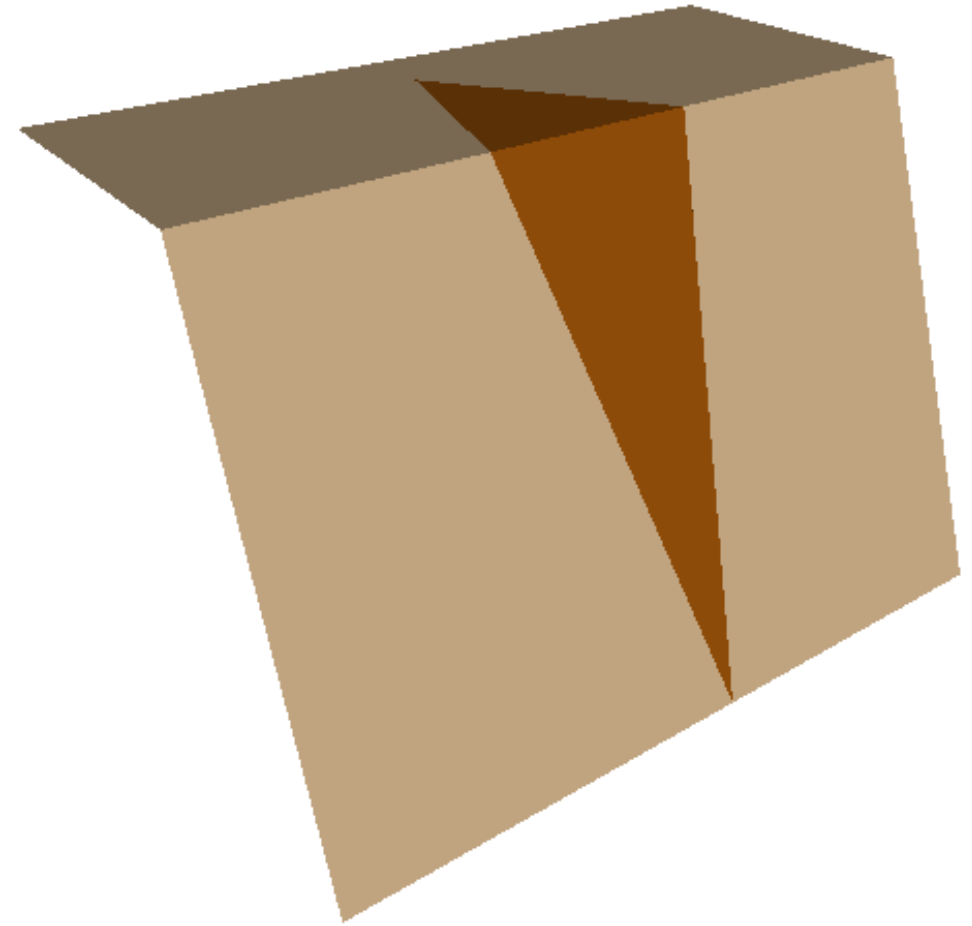
- Kombinatorischer Ansatz
- Grenzgleichgewichtsverfahren
- Keilversagen
- Zwei Trennflächen
- Etage
  - Einfallsrichtung:  $300^\circ$
  - Höhe: 15 m
  - Neigung:  $70^\circ$
- Software „SWedge“
- Grenzbedingung:  $FoS = 1.3$

| Trennflächen | Reibungswinkel [°] | Kohäsion [kPa] | FoS | Keilvolumen [m <sup>3</sup> ] |
|---|---|---|---|---|
| h-sf | 40 | 19 | 1.3 | 1 110 |
| h-k1 | 40 | 7 | 1.3 | 150 |
| h-k2.1 | 40 | 18 | 1.3 | 1 029 |
| h-k2.2 | 40 | 0 | 1.7 | 1 360 |
| sf-k1 | 40 | 0 | 8.7 | 5 929 |
| sf-k2.1 | 40 | 1 | 1.3 | 93 |

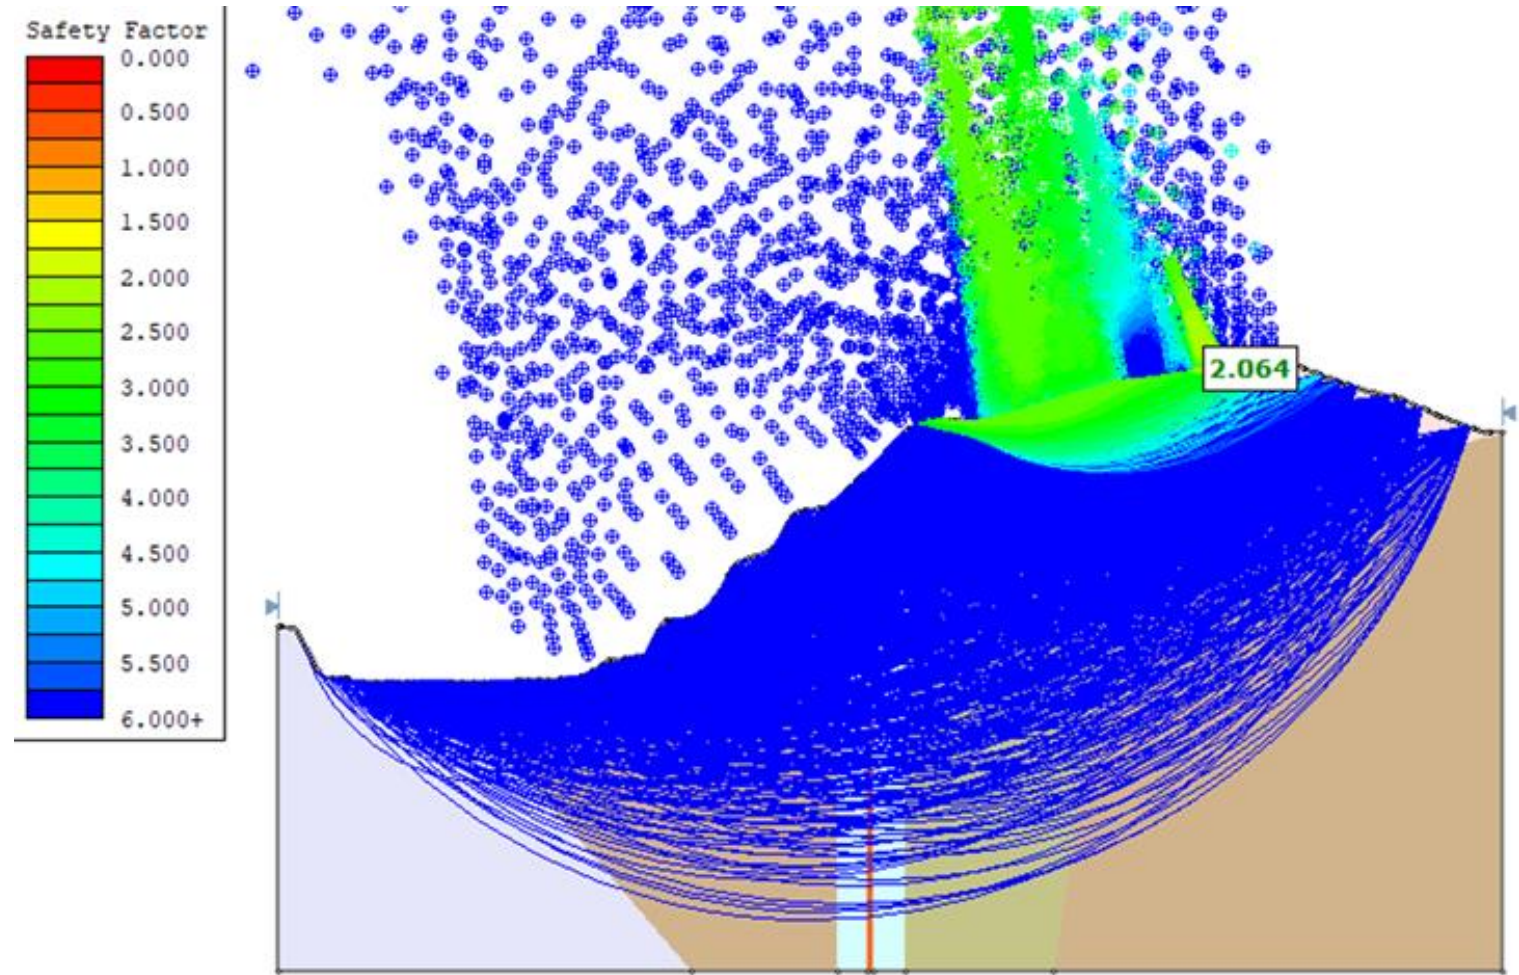
- Sicherheitsfaktor gegen globalem Böschungsversagen

$$\text{FoS} = 2.0$$

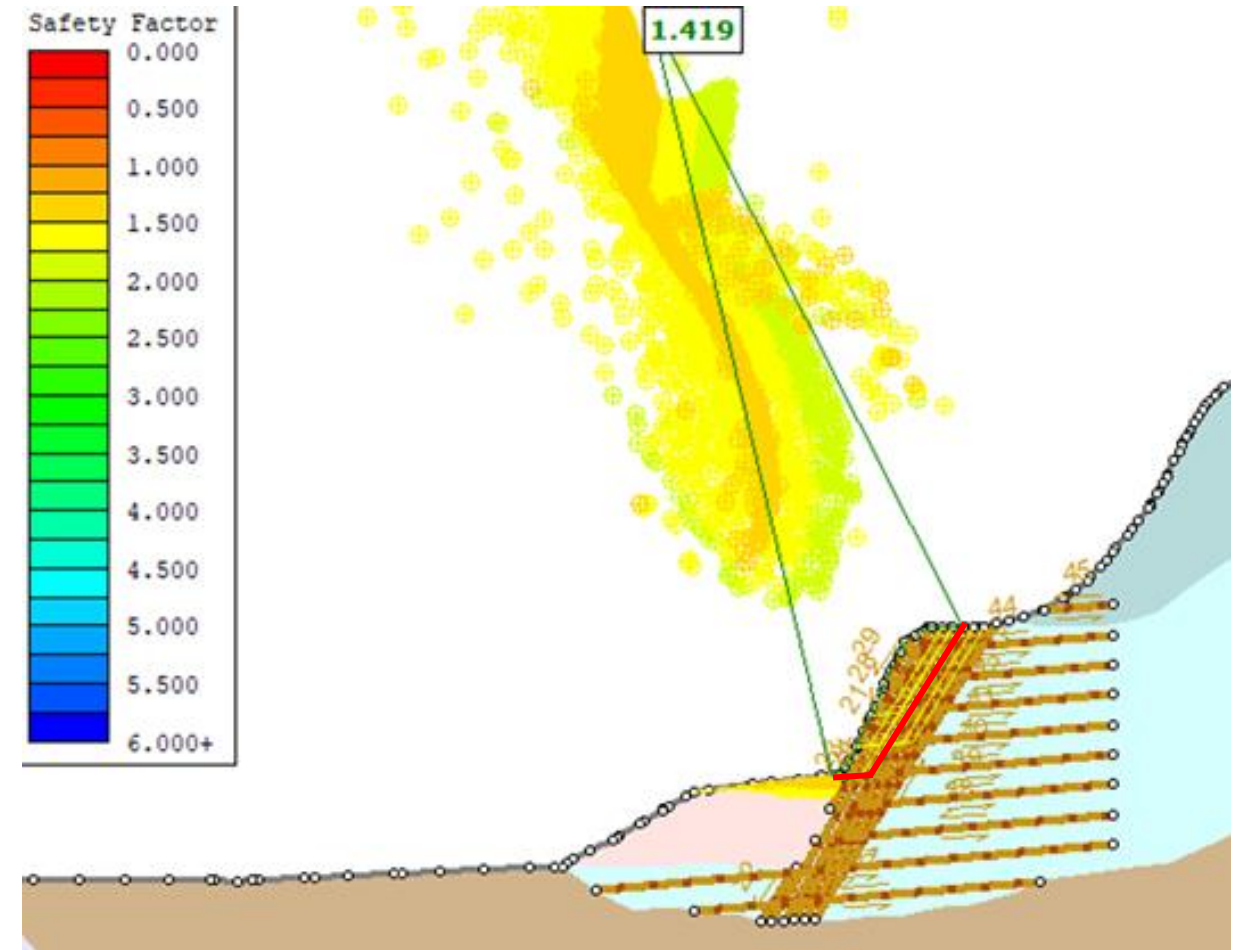
- Berücksichtigung der Trennflächen  $h$  (Harnischflächen) und  $k_1$  (Großklüfte)
  - Kohäsion = 0 kPa
  - Reibungswinkel =  $40^\circ$
- Fokus auf unterste Etage
- Ohne Vorschüttung:  
FoS = 1.3
- Mit Vorschüttung:  
FoS = 1.4

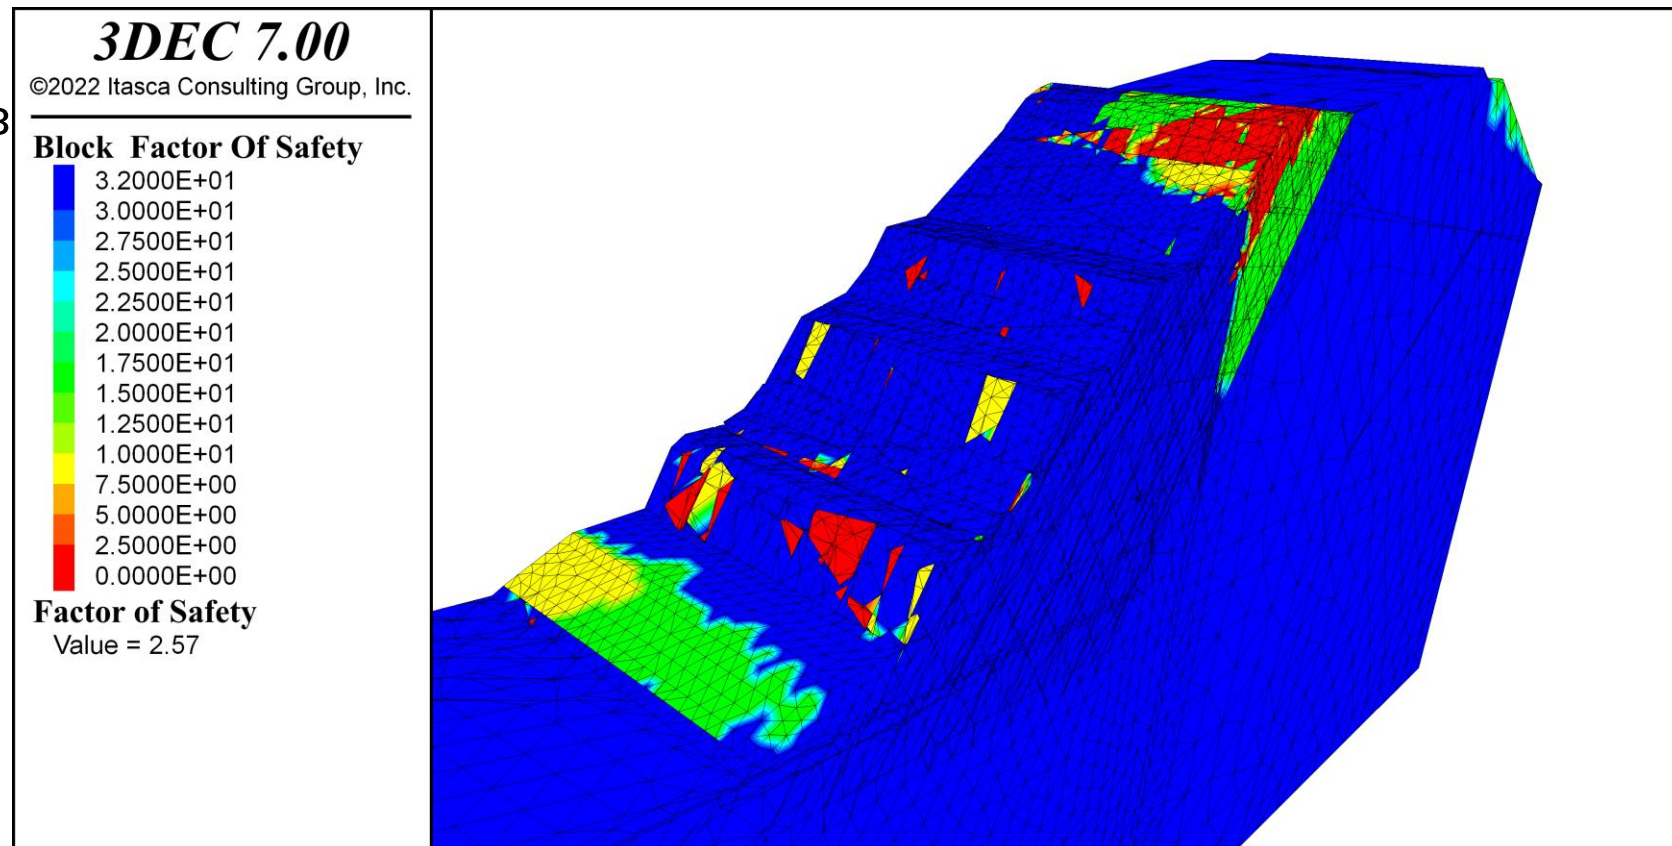
- Sicherheit gegen globalem Böschungsversagen  $FoS > 3.5$
- Lokales Versagen einzelner Kluftkörper möglich (Keilgleiten)
- Begrenztes Keilvolumen  $< 1\text{m}^3$  wegen räumlicher Verschneidung
- Stabilisierende Wirkung der Vorschüttung dokumentiert
