**Bergung eines teilweisen  
eingeschütteten  
Hydraulikbaggers im  
Mergelbergbau Klein St. Paul  
der Alpacem Zement Austria  
GmbH**

**Wingischgarsten, 18.06.2026,  
Bertram Juritsch**

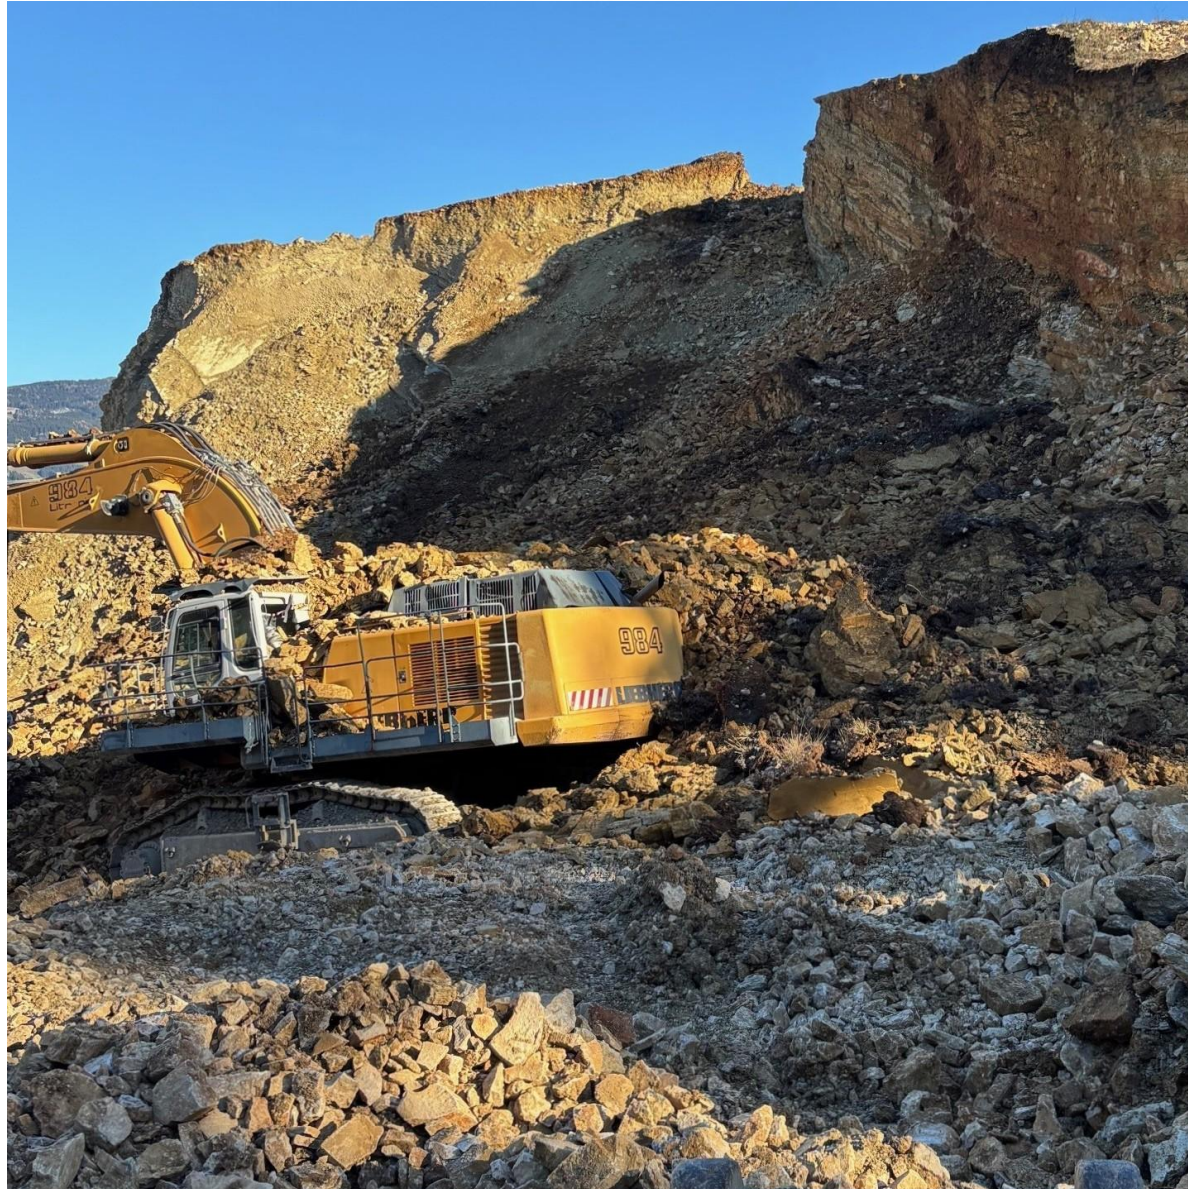
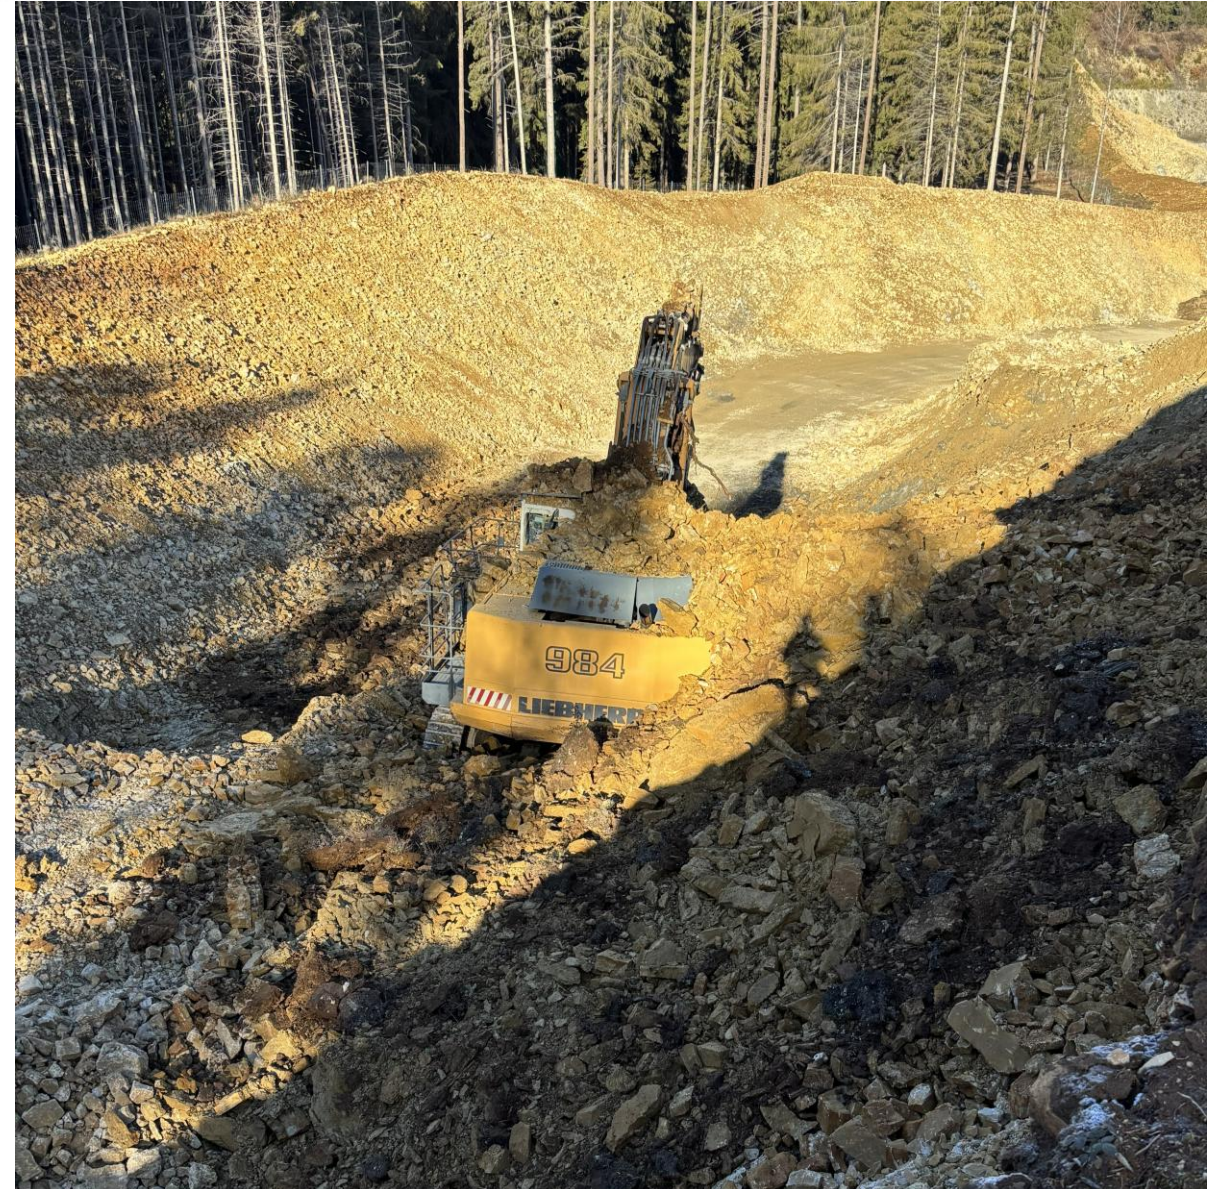
# Vorgefundene Situation

- Am 28.11.2025 um ca. 11:00 h wurde ein Hydraulikbagger (120 t Klasse) von abstürzendem Gesteinsmaterial einseitig eingeschüttet.
- Sofortige Meldung des Maschinisten an den Betriebsaufseher und anschließend an die Betriebsleitung
- Meldung gefährliches Ereignis gemäß MinroG an die Montanbehörde Süd
- Erhebung des Vorfalles durch die Montanbehörde Süd, der Betriebsleitung und eines Geotechnikers

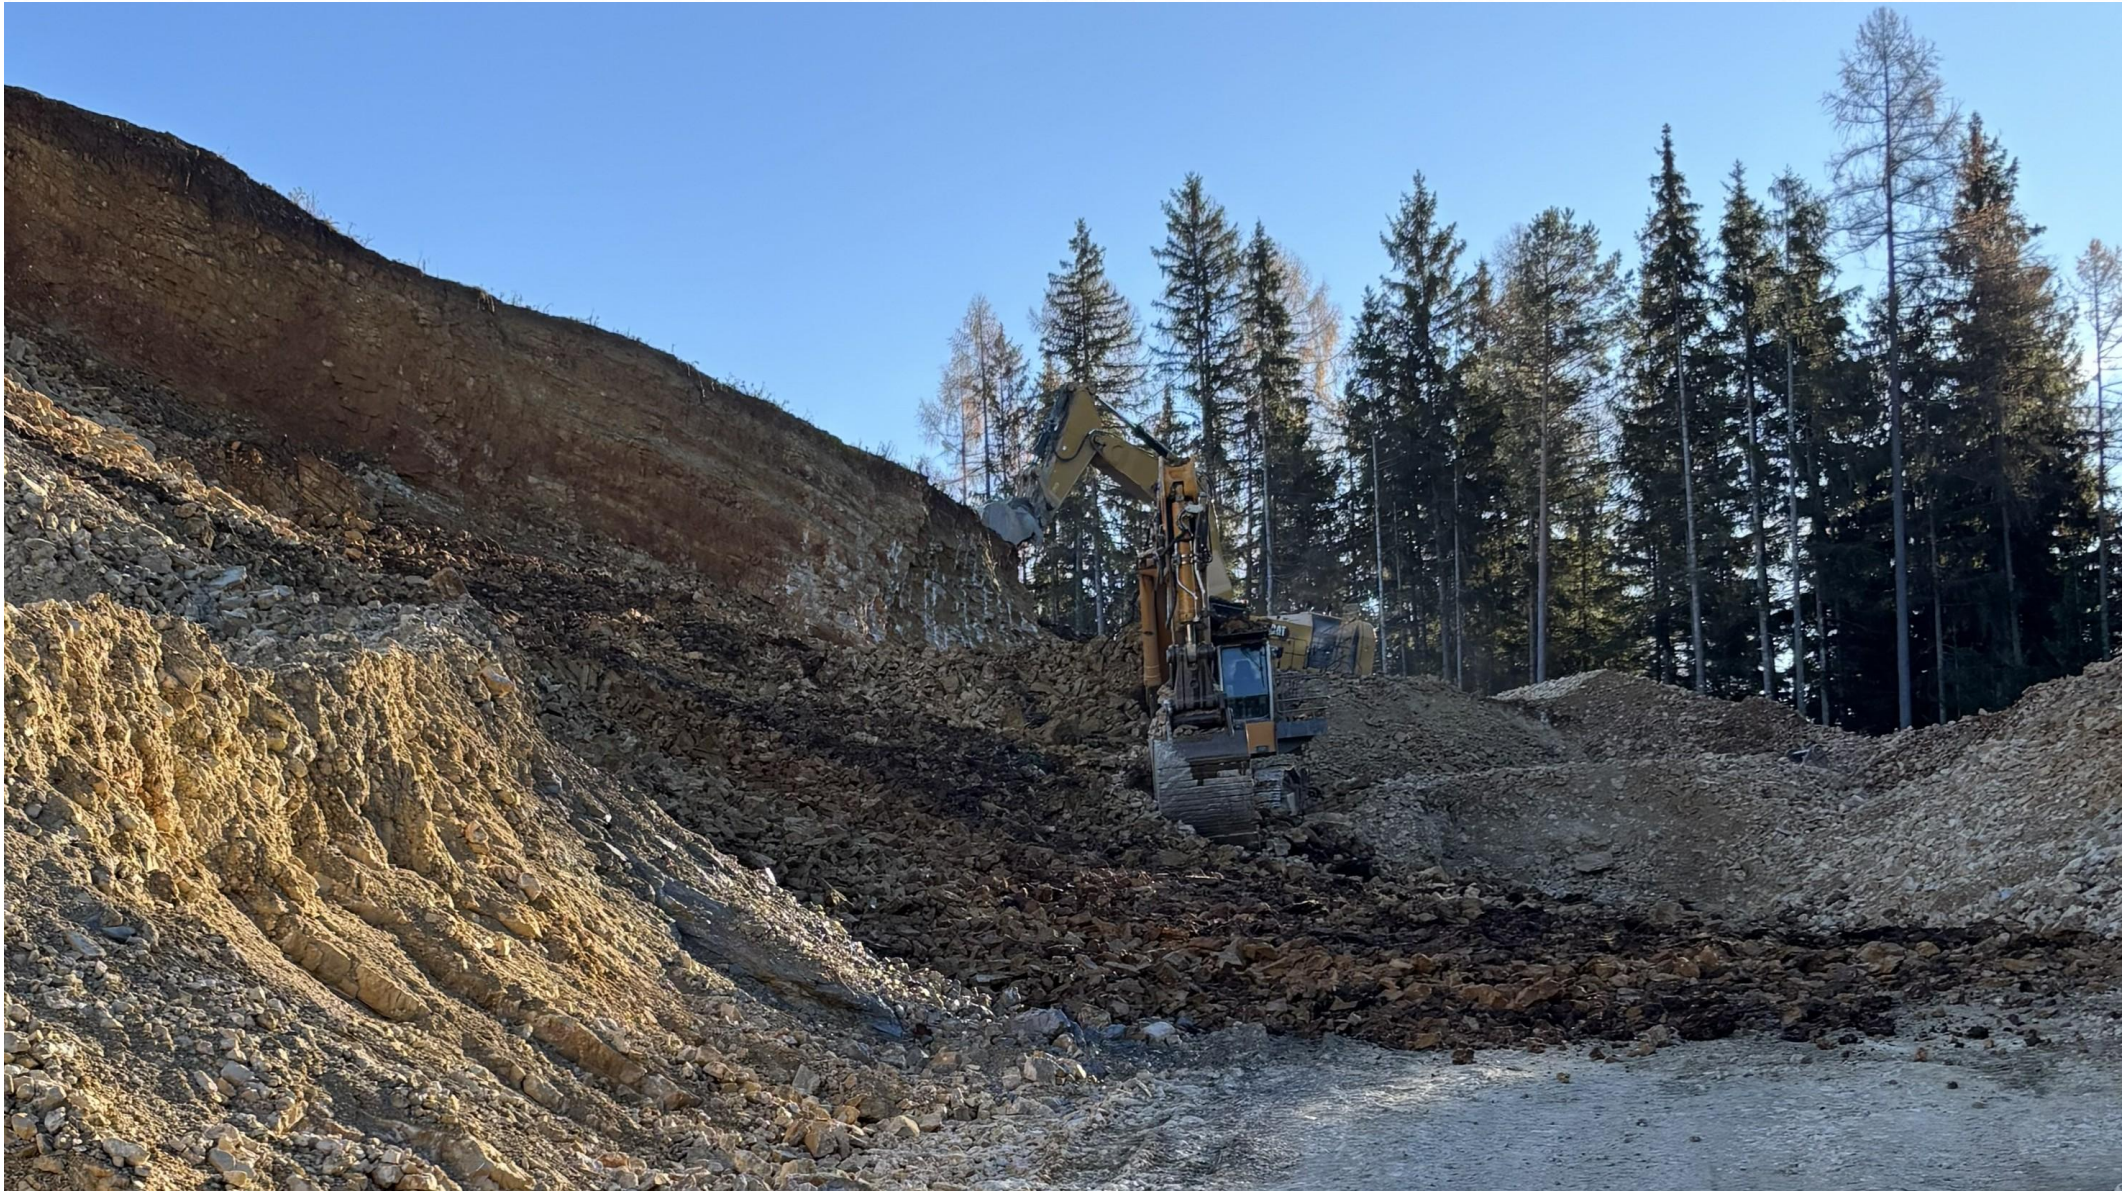
# Absichern der Unglücksstelle

- Bruchwandparallele, senkrechte mit humiden Bestandteilen gefüllte Kluft
- Überkippen (Toppling) der Bruchwand
- Volumen des Sturzkörpers ca. 200 bis 250 m<sup>3</sup>
