# Beurteilung der lokalen und globalen Standsicherheit einer Tagebauendböschung im Haselgebirge

# Untersuchungsobjekt

- Steinbruch Moosegg
- MOLDAN Baustoffe GmbH & Co KG
- Anhydrit- und Gipsabbau
- Abmessungen Endböschung SüdOst
  - Länge 300 m
  - Höhe 72 m
  - Generalneigung 45°
  - 4 Etagen mit 15m Höhe
  - Neigung 70°

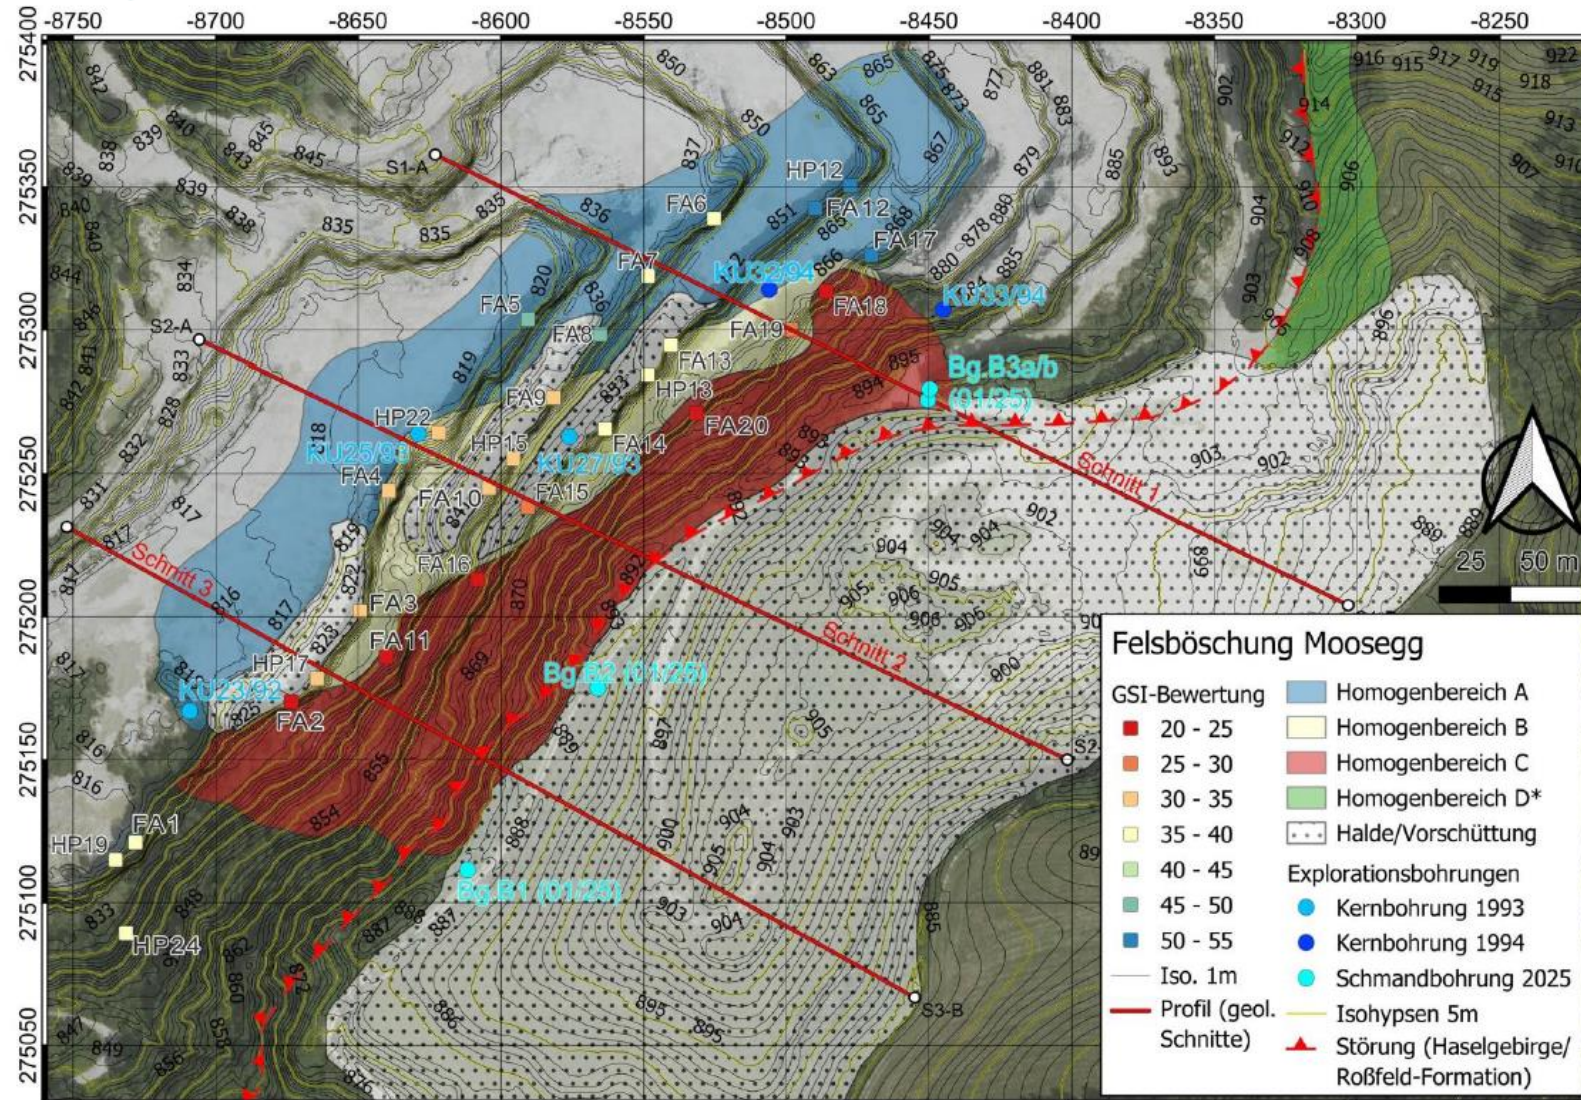
# Homogenbereiche & GSI-Werte

- Homogenbereich A**  
blockig (GSI 60-45): verzahnte Gebirgsstruktur; drei TF-Sets mit rauer Gesteinsoberfläche (Q-Slope 6,0 - 5,3): gute (tw. schlechte) Gebirgsqualität

- Homogenbereich B**  
sehr blockig (GSI 40-30): verzahnt, tw. gestörtes Gebirge, mäßig verwittert; drei/vier TF-Sets mit rauer Gesteinsoberfläche (Q-Slope 0,82 - 0,78): schlechte Gebirgsqualität

- Homogenbereich C**  
blockig/gestört (GSI 30-20): gefaltet-gestörte Gebirgsstruktur; verwittertes Gestein (Q-Slope 0,12 - 0,05): sehr schlechte Gebirgsqualität

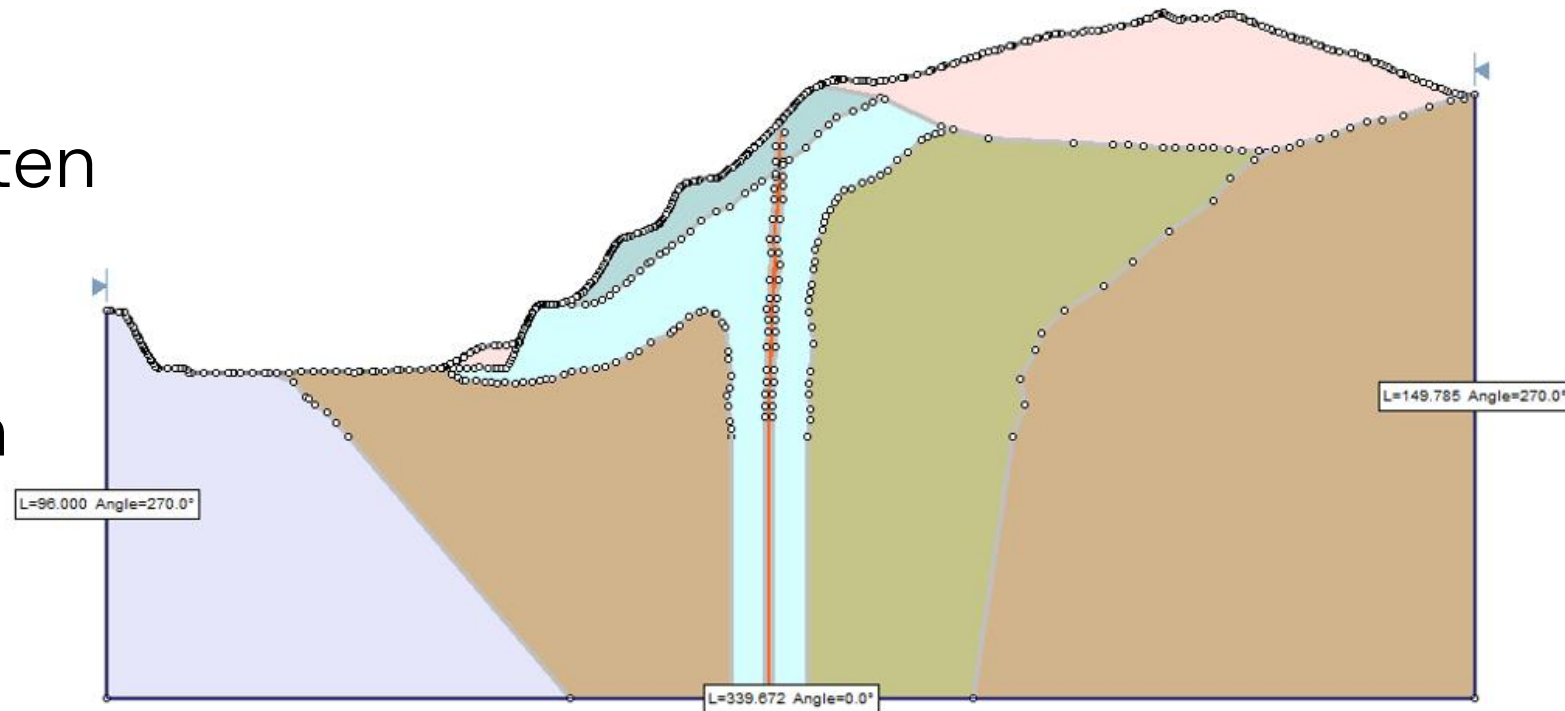
# Globale Beurteilung – Endböschung

- Lamellenverfahren
- Grenzgleichgewichtsbetrachtung
- Gleitkreise und polygonale Gleitbahnen
- Kontinuum mit diskreten Trennflächen
- Berücksichtigung der Vorschüttung auf den unteren Etagen
- Software „Slide2“

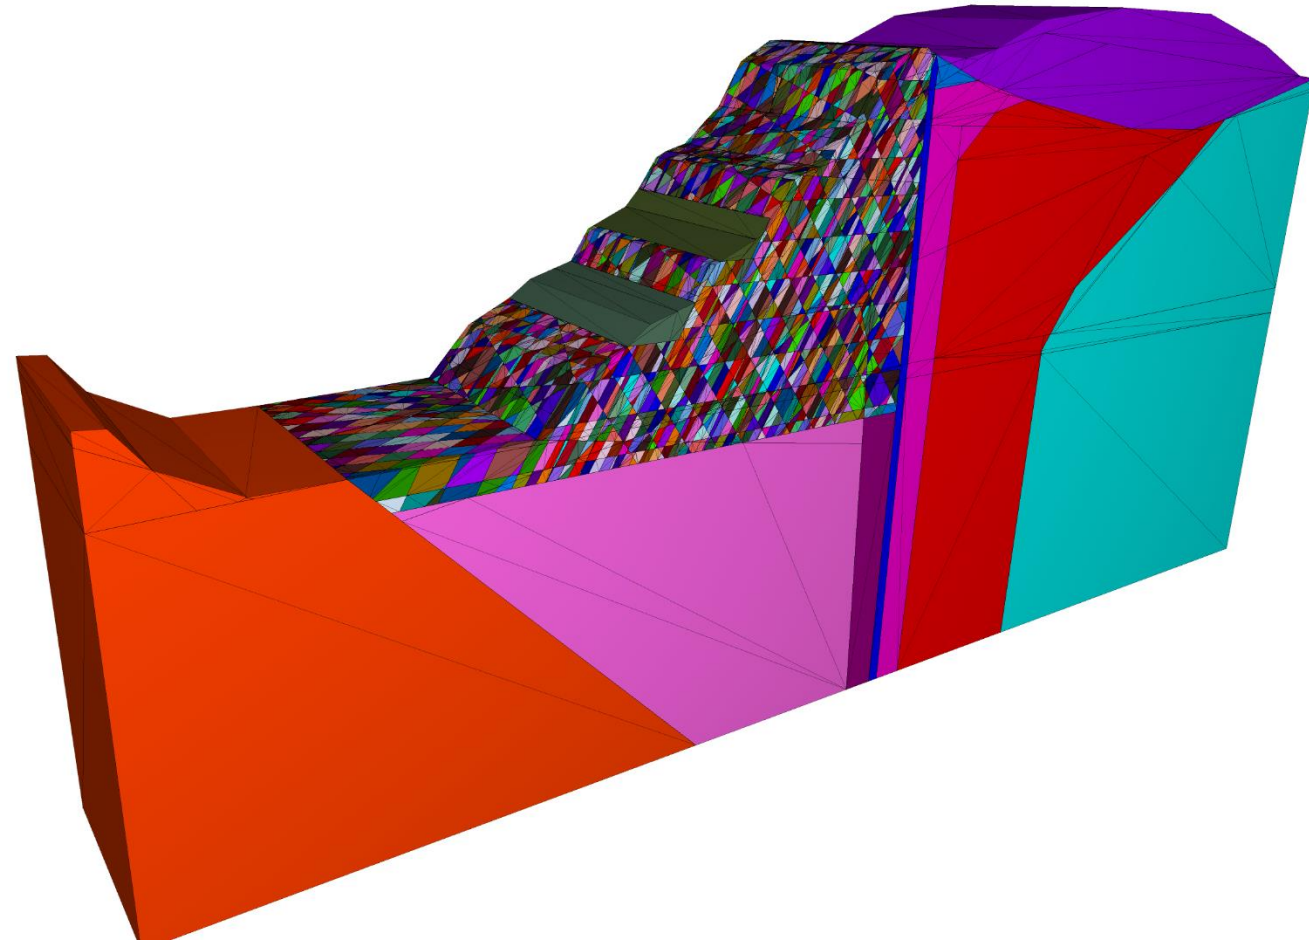
# Gesamtheitliche Beurteilung

- Numerisches Verfahren
- Distinkte Elemente Methode
- Diskontinuum: Einzelblöcke mit Kontaktbedingungen
- Keine Vorgabe/Restriktion hinsichtlich Versagensfigur
- Berücksichtigung der Vorschüttung auf den unteren Etagen
- Software „3DEC“

- Sicherheit gegen globalem Böschungsversagen  $FoS > 3.5$
- Lokales Versagen einzelner Kluftkörper möglich (Keilgleiten)
- Begrenztes Keilvolumen  $< 1\text{m}^3$  wegen räumlicher Verschneidung
- Stabilisierende Wirkung der Vorschüttung dokumentiert
